Případová studie

Horská rekreační střediska:

Ochrana okapů proti zamrznání

Horský Hotel Hořec – Pec pod Sněžkou

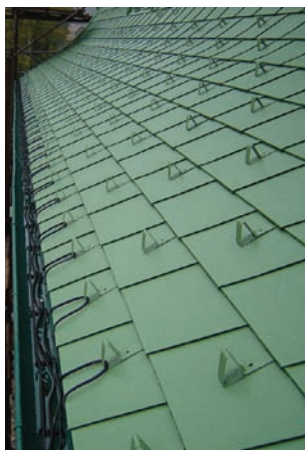
ochrana okapnice

Topné kabely jsou vedeny podél okraje střechy – celkem dvě smyčky – jedna přímo po hraně okapničky, druhá propletená meandrovitě (ve „vlnovce“) mezi sněhovými zábranami cca 5 cm nad první smyčkou. Tyto topné kabely zabraňují tvorbě rampouchů na hraně střechy a následnému narůstání ledové vrstvy směrem vzhůru.

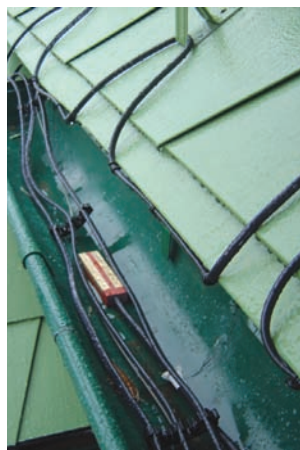
umístění čidla

- plně automatická
- spíná systém při přítomnosti vody v jakémkoliv skupenství za teploty okolo nuly
- vypíná systém po vymizení vlhkosti z okapového systému

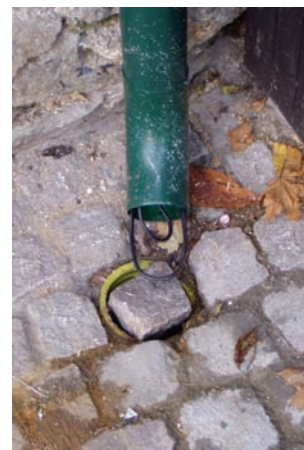
zabezpečení svodu
